**LAUDO TÉCNICO DE VISTORIA
OBRAS COM SOLICITAÇÃO DE NOVA PACTUAÇÃO MP 1174**

**CONSTRUÇÃO DE CRECHE TIPO 02, PADRÃO FNDE NO MUNICÍPIO DE RONDOLÂNDIA/MT
OBRA INACABADA (ID SIMEC: 1017783)**

Realizado em :04/07/2024.

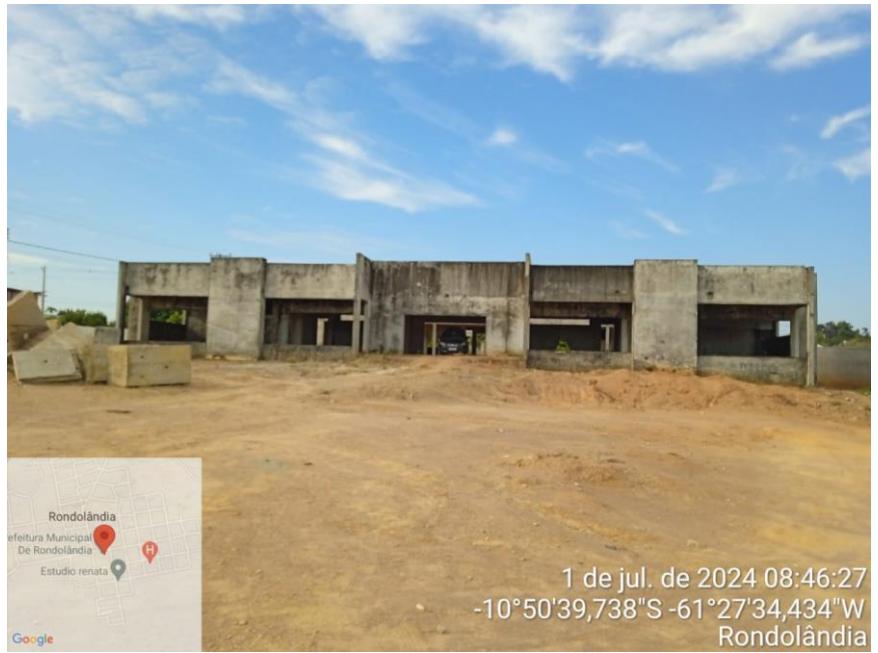
Figura 3 - Vista frontal do terreno na frente do bloco. Fonte: elaboração própria

- Para reinício da obra, recomenda-se em primeiro lugar a limpeza manual do terreno e retirada de toda vegetação, lixo.

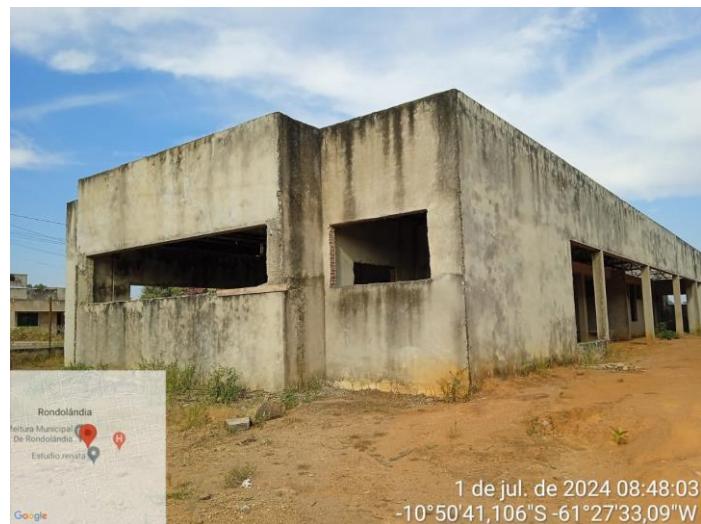
Figura 5 – Bloco A. Fonte: elaboração própria

- ✓ Instalações elétricas não realizada;
- ✓ Instalações hidráulicas não executadas.
- ✓ Contra piso não executado.
- ✓ Instalação de calhas, rufos e pingadeira não executados.

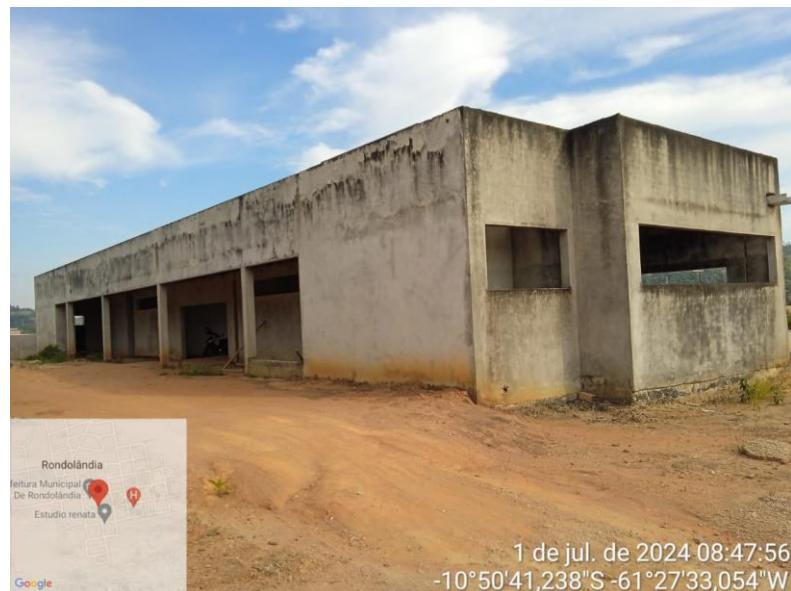
Figura 10 – Bloco B. Fonte: elaboração própria

- ✓ Instalações elétricas não realizada;
- ✓ Instalações hidráulicas não executadas.
- ✓ Contra piso não executado.
- ✓ Instalação de calhas, rufos e pingadeira não executados.

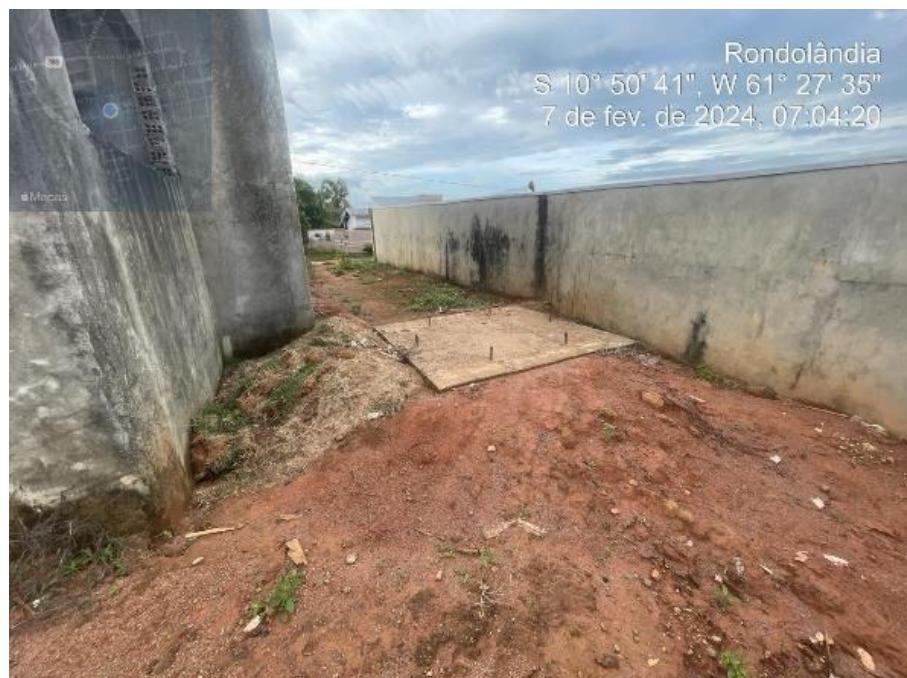
Figura 16 – Bloco B. Fonte: elaboração própria

- ✓ Instalações elétricas não realizada;
- ✓ Instalações hidráulicas não executadas.
- ✓ Contra piso não executado.
- ✓ Instalação de calhas, rufos e pingadeira não executados.

O sistema de vedação utilizado tanto para a concepção do projeto como de execução da obra foi realizado em fechamento de alvenaria de blocos cerâmicos furados na horizontal. O estado de conservação desse sistema encontra-se com marcas do tempo devido a sua exposição com a proteção adequada das camadas de revestimentos, fato causado pela paralisação das obras.
